PARECER GEOTÉCNICO
ESTABILIDADE E SEGURANÇA DOS BLOCOS 1 A 9

MORADA DAS PALMEIRAS

Bairro Ipanema 2 – Patos de Minas-MG

LAUDO GEOTÉCNICO QUANTO AOS RISCOS DE ESTABILIDADE E SEGURANÇA DO TEREENO NO TRECHO DOS BLOCOS 6 A 9

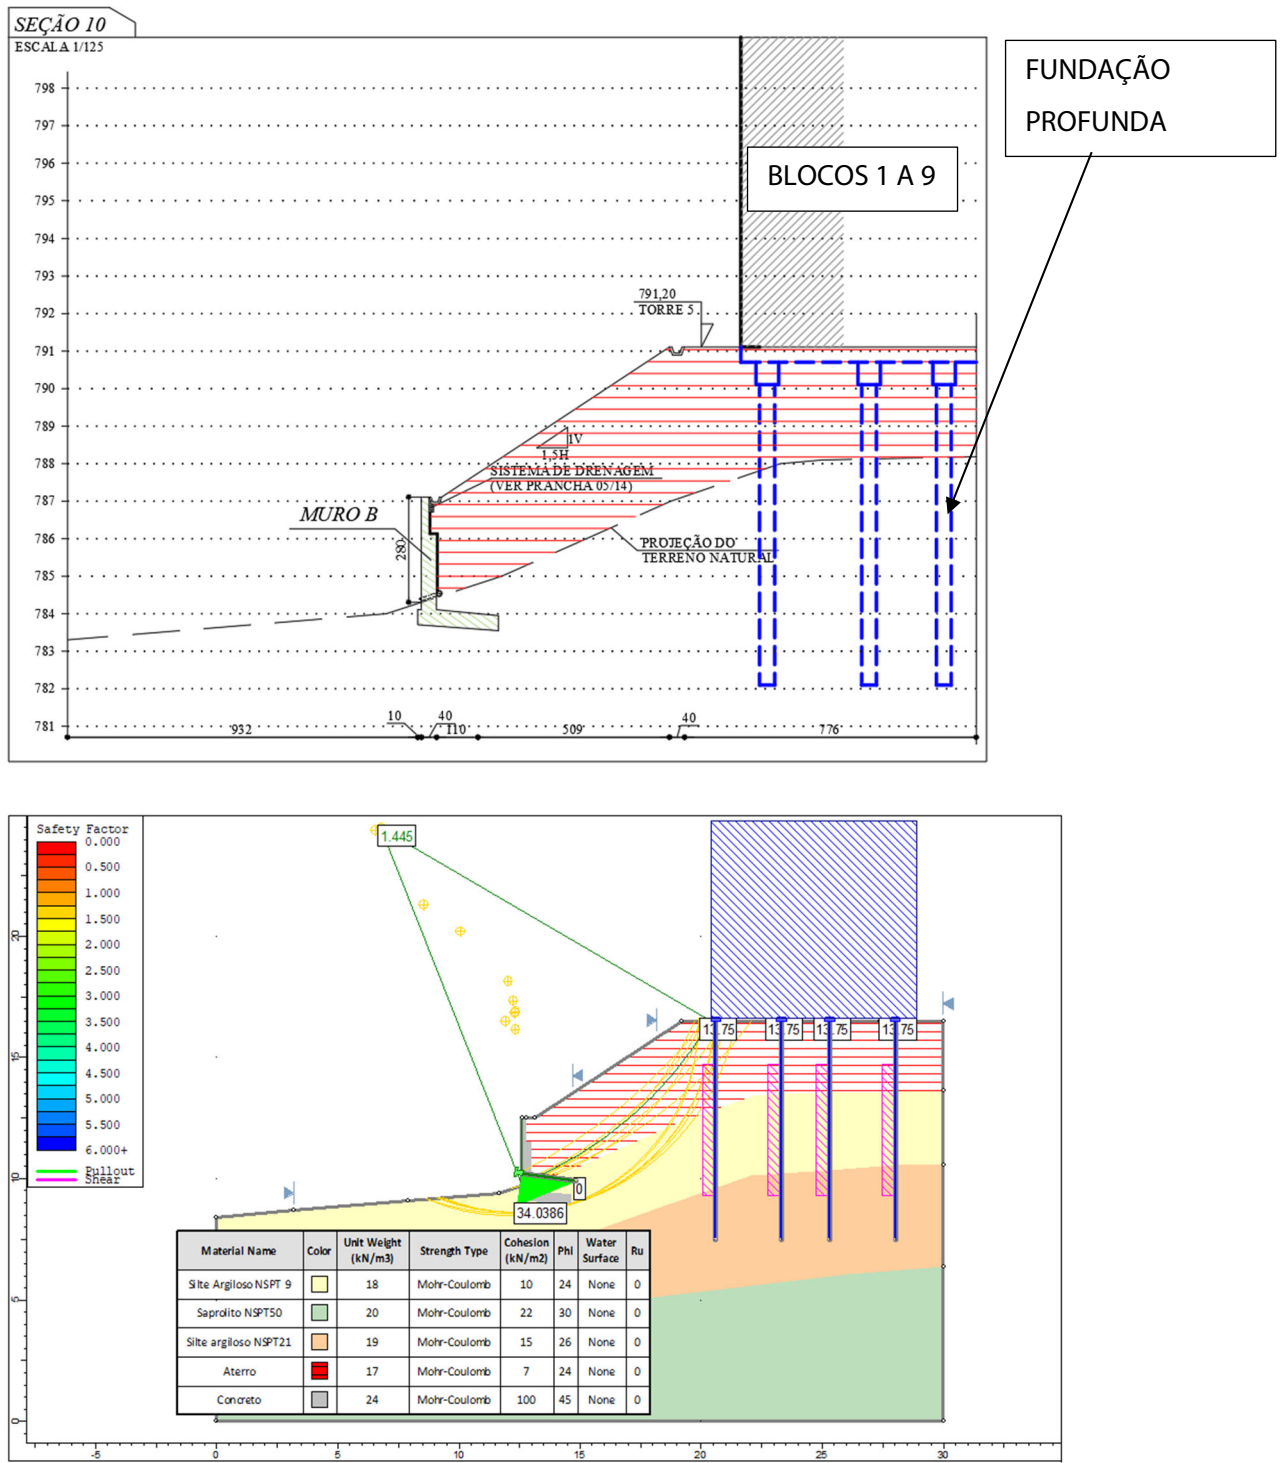
- TODOS os edifícios (Blocos 1 a 9) do empreendimento, principalmente os Blocos 5 a 9 possuem Fundações profundas e robustas, que INDEPENDEM de quaisquer estruturas e taludes em seu entorno;

- As patologias isolados nos taludes e recentemente, no trecho que rompeu, não oferecem risco aos moradores das edificações (como podem ser melhor esclarecido na imagem a seguir);

- A estabilidade Global das edificações foram atestadas de acordo com a NBR11.682/2018 e atendem ao que preconiza a norma quanto a grau de estabilidade e segurança, e portanto não há necessidade de evacuação dos moradores de suas residências (veja Laudo E0196-03-21);

Fig1 – DETALHE DE PROJETO E CALCULO DE ESTABILIDADE DAS EDIFICAÇÕES
